PLANTA DA PROPOSTA DE INTERVENÇÃO  
esc 1/50

Este projeto tem como proposta adaptar um ambiente interno, o banheiro do escritório de arquitetura na Av. Faria Lima cujo cliente Claudio Ferreira, que possui mobilidades reduzidas, terá total acessibilidade ao ambiente, após as intervenções que foram projetadas. O banheiro tem dimensões 2,75x1,95 que permitem essa intervenção e com isso tornar um banheiro ideal para portadores de necessidades especiais. O projeto foi criado a partir das dimensões dadas pela NBR 9050. As barras de apoio, as alturas de lavatório e bacia sanitária com caixa acoplada, tudo esta conforme é solicitado na norma. Todo o conceito projetual foi pensado para melhor conforto do usuário portador de necessidade especial.

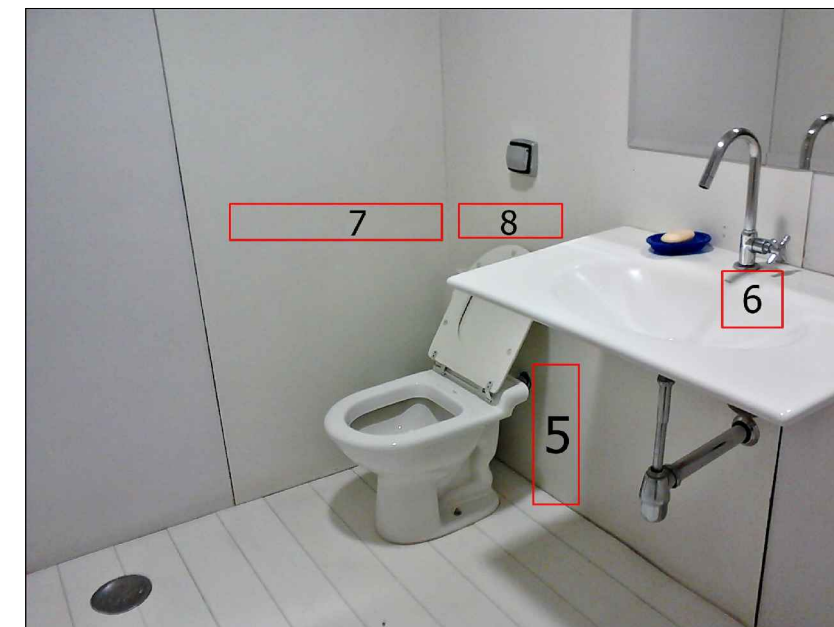
IRREGULARIDADES NO AMBIENTE:

- 5- ALTURA DA BACIA SANITÁRIA
  - 6- ALTURA DO LAVATÓRIO
  - 7- NÃO TEM BARRA DE APOIO LATERAL
  - 8- NÃO TEM BARRA DE APOIO FRONTAL
- FOTO: CAMILA NERY

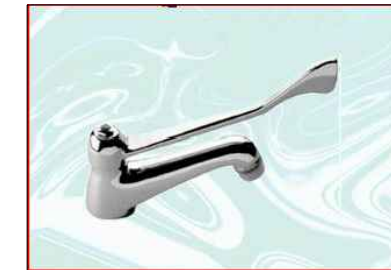
TORNEIRA COM ALAVANCA
